# Infrarotthermographie in der Bauforschung

## Anwendungsmöglichkeiten und Grenzen

Untersuchungsergebnisse am KDWT

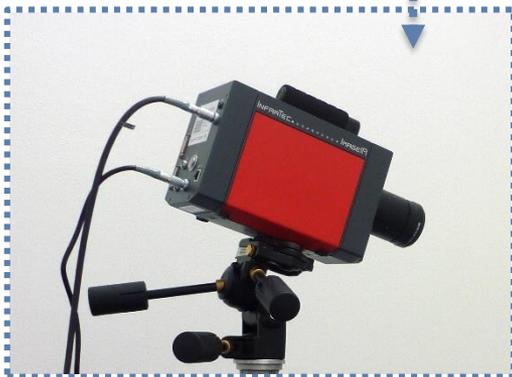
Thermographie-Kamera ImagerR: 2,0 – 5,7  $\mu$ m

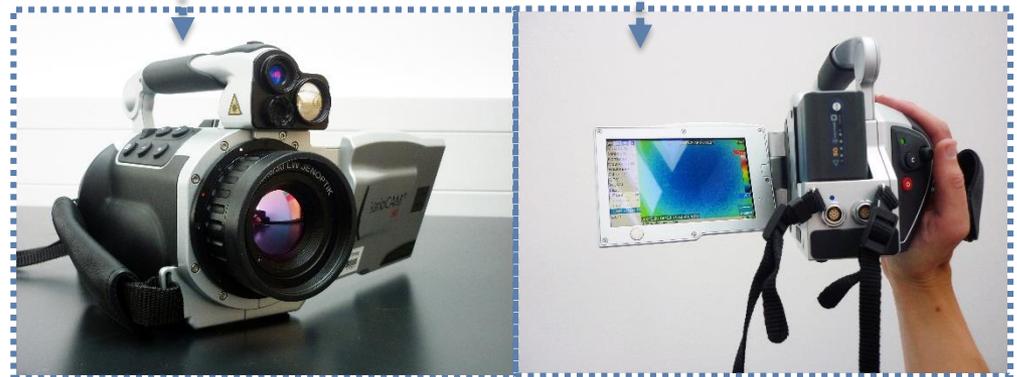
Thermographie-Kamera VarioCAM: 7,5 – 14  $\mu$ m (Luib 2018)

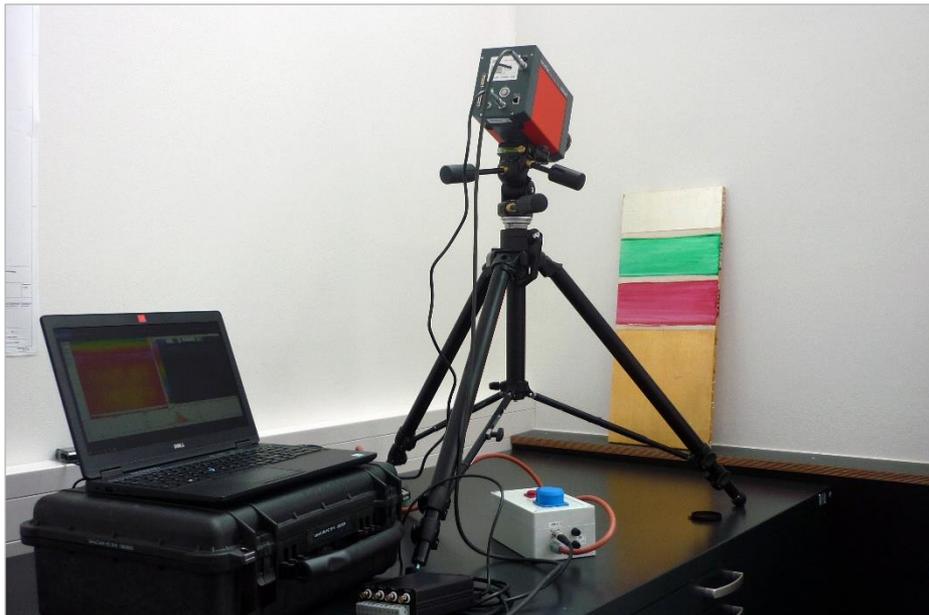
Infrarot-Kamera Imager (MWIR) für den Einsatz in Restaurierungswissenschaften, materialwissenschaftlichen Untersuchungen und Oberflächenanalysen (Luib 2018)

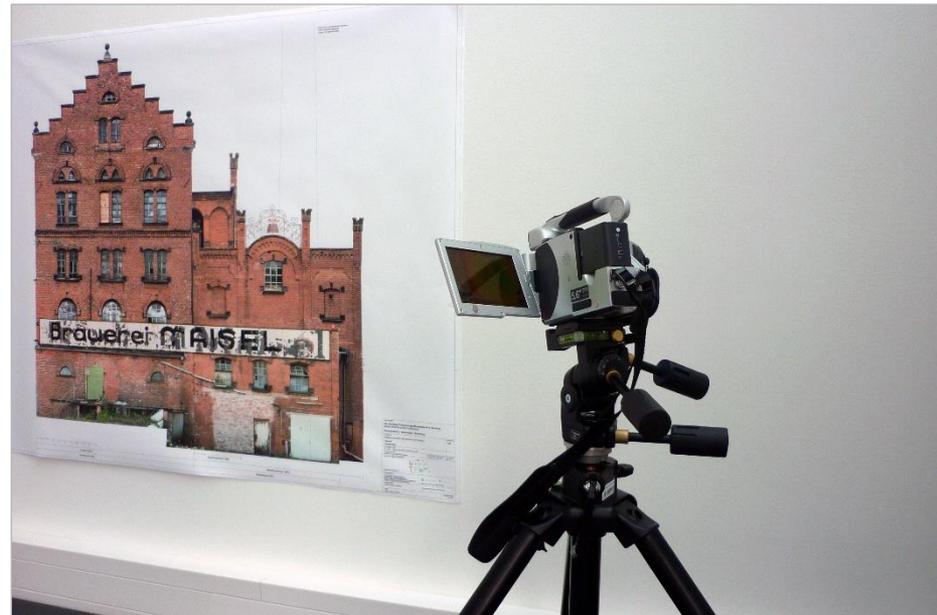
Infrarot-Kamera VarioCAM (LWIR) für den Einsatz in technischer Bauwerksanalyse, Bauforschung und Bauerhalt (Luib 2018)

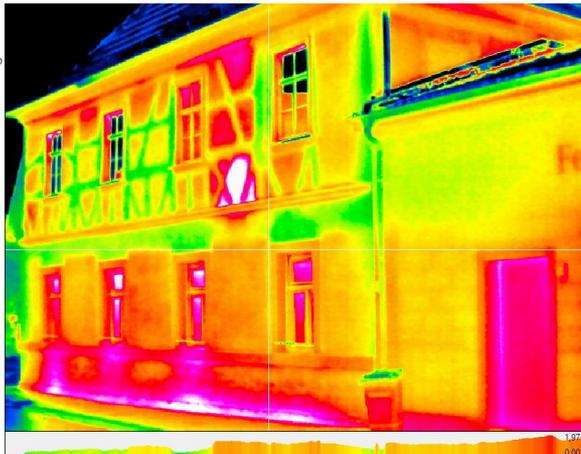
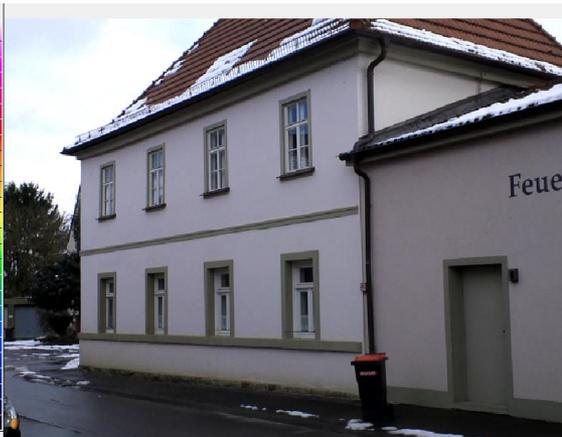
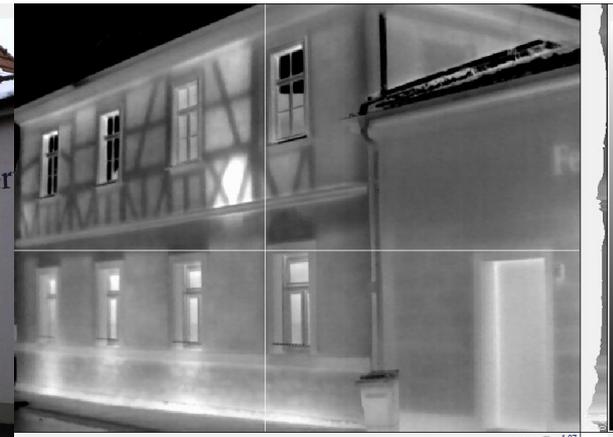
Projekt:  
Uchenhofen  
Date:  
AA021240.IRB  
Kamera:  
VARIOCAM\_LHD  
Datum:  
12.02.2018  
Zeit: 15:05:22  
Entfernung:  
15,63 m  
Zoom: 1,0  
HFOV: 20,36°  
VFOV: 22,62°

Thermogramm einer Fassade mit Fachwerk unter Putz im OG und Mauerwerk im EG (Luib 2018)

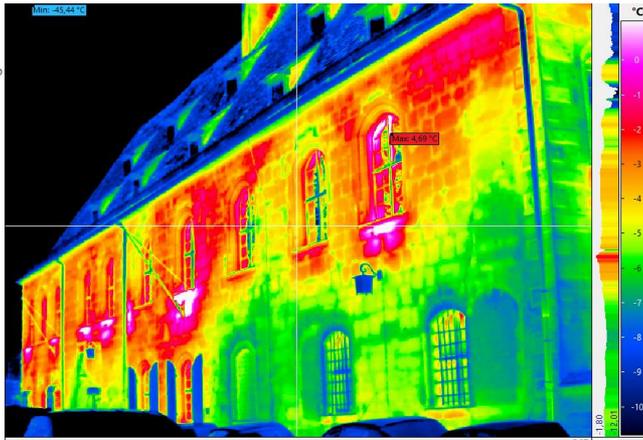
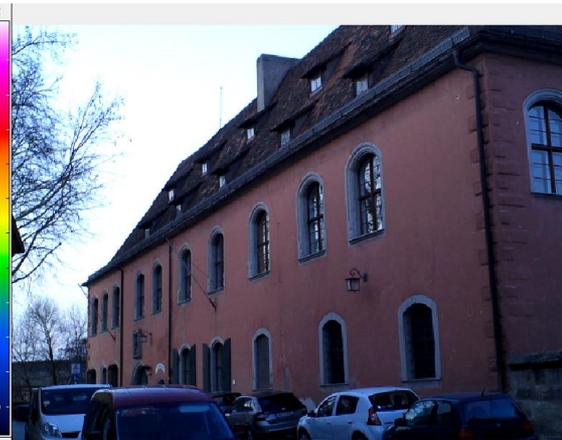
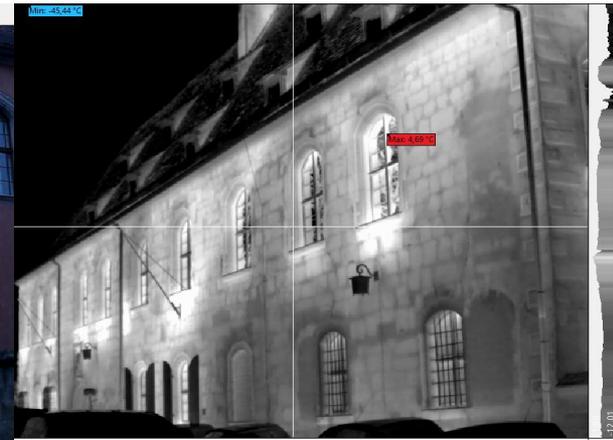
Projekt:  
Bamberg  
Geyserswörth  
Datei:  
AA022811.RB  
Kamera:  
VIRIDICAM\_HD  
Datum:  
28.02.2018  
Zeit: 18:01:04  
Entfernung:  
27,73 m  
Zoom: 1,0  
HFOV: 29,86°  
VFOV: 22,62°

Thermogramm einer verputzten Naturstein-Fassade mit diversen nachträglichen Abänderungen (Luib 2018)

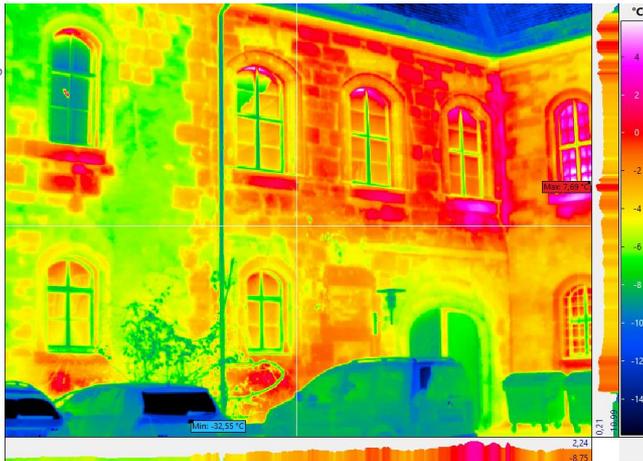
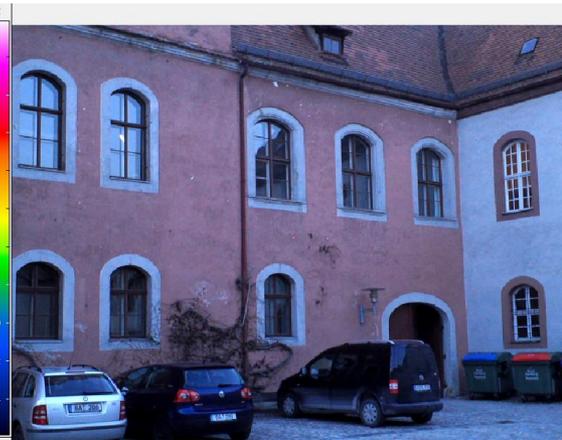
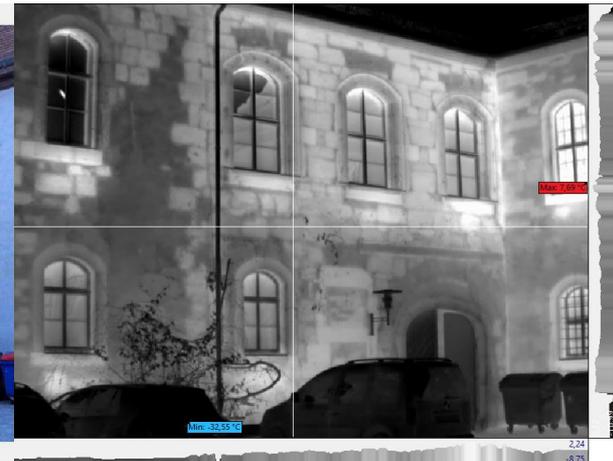
Projekt:  
Bamberg  
Geyerswörth  
Datei:  
AA022814\_IRB  
Kamera:  
VIRIDICAM\_HD  
Datum:  
28.02.2018  
Zeit: 18:03:26  
Entfernung:  
22,67 m  
Zoom: 1,0  
HFOV: 29,86°  
VFOV: 22,62°

Thermogramm einer verputzten Naturstein-Fassade mit nachträglich reparierten und ausgetauschten Teilen (Luib 2018)

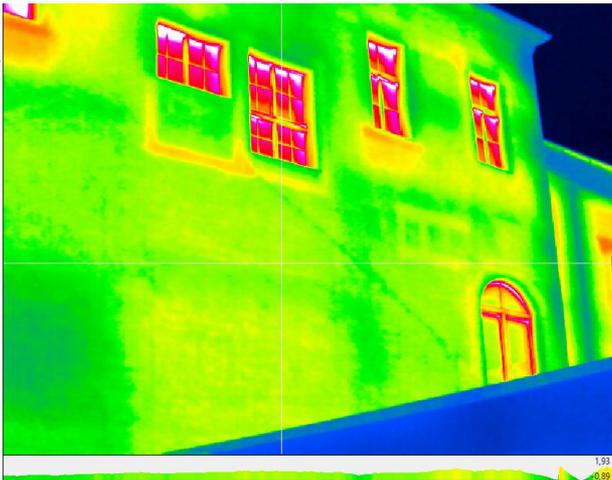
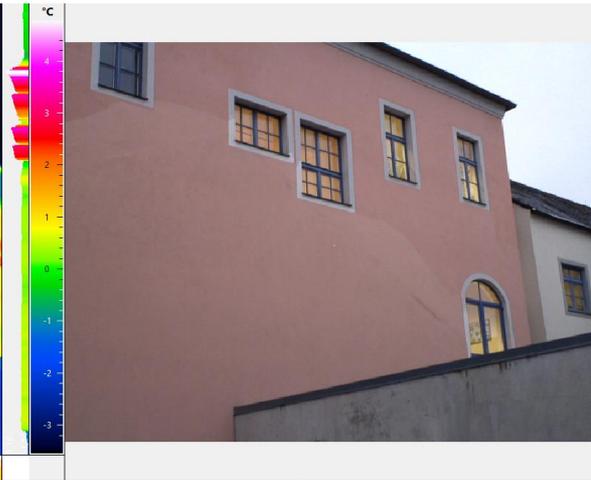
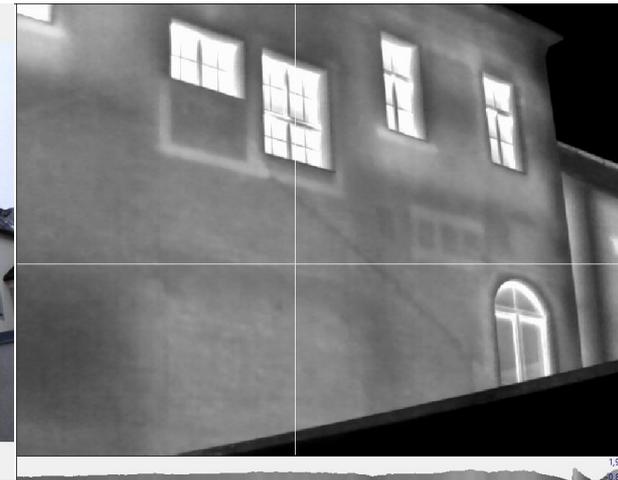
Projekt:  
Treuchtlingen  
Date:  
AB021518.IRB  
Kamera:  
VARIOCAM\_HD  
Datum:  
15.02.2018  
Zeit: 17:29:20  
Entfernung:  
18,57 m  
Zoom: 1,0  
HFOV: 29,36°  
VFOV: 22,62°

Thermogramm einer Giebelwand mit Spuren abgegangener Anschlussgebäude (Luib 2018)

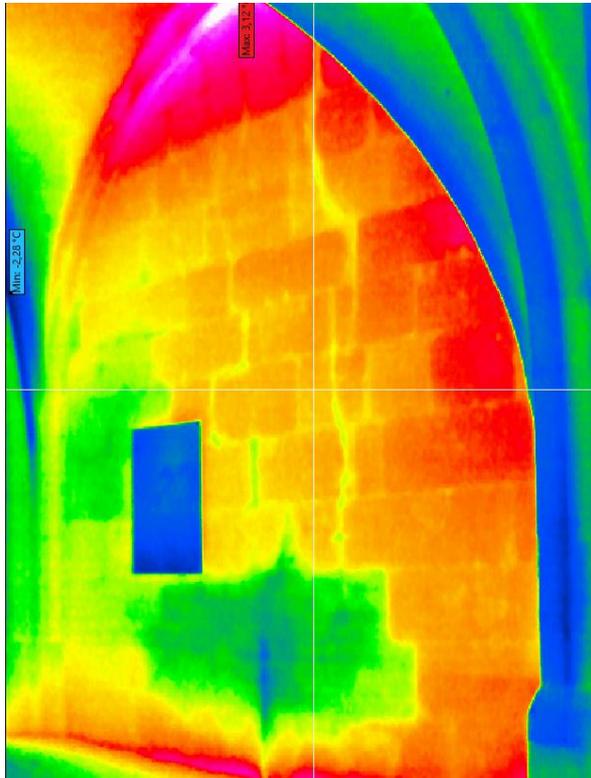
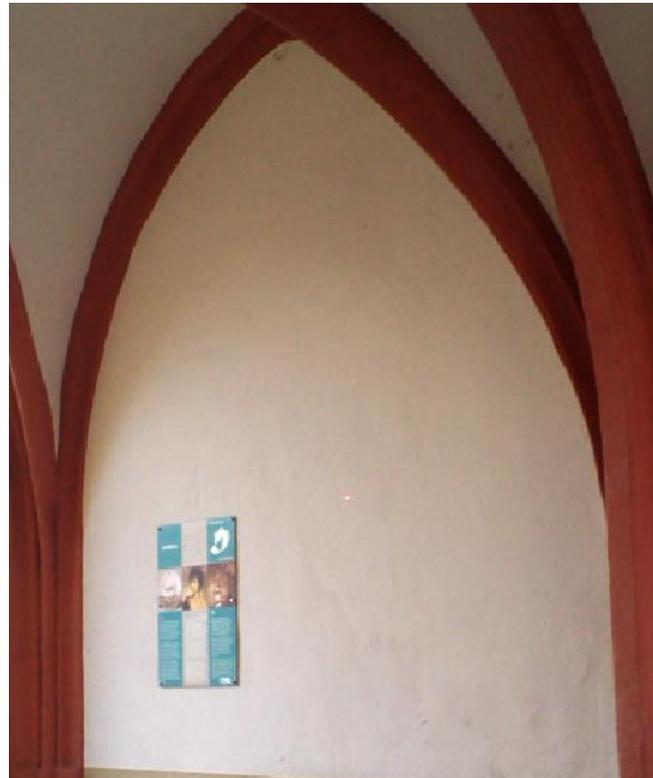
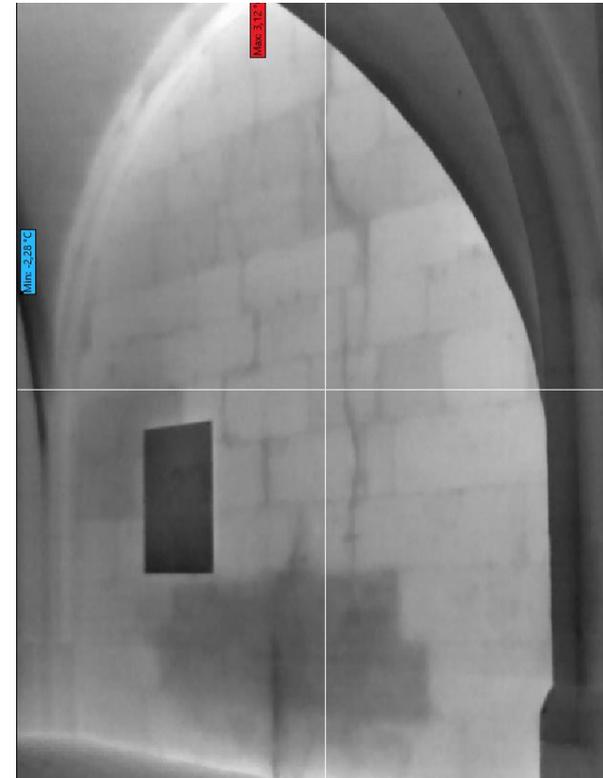
Thermogramm einer verputzten Naturstein-Wand mit Vierungen und Rissbildern (Luib 2018)

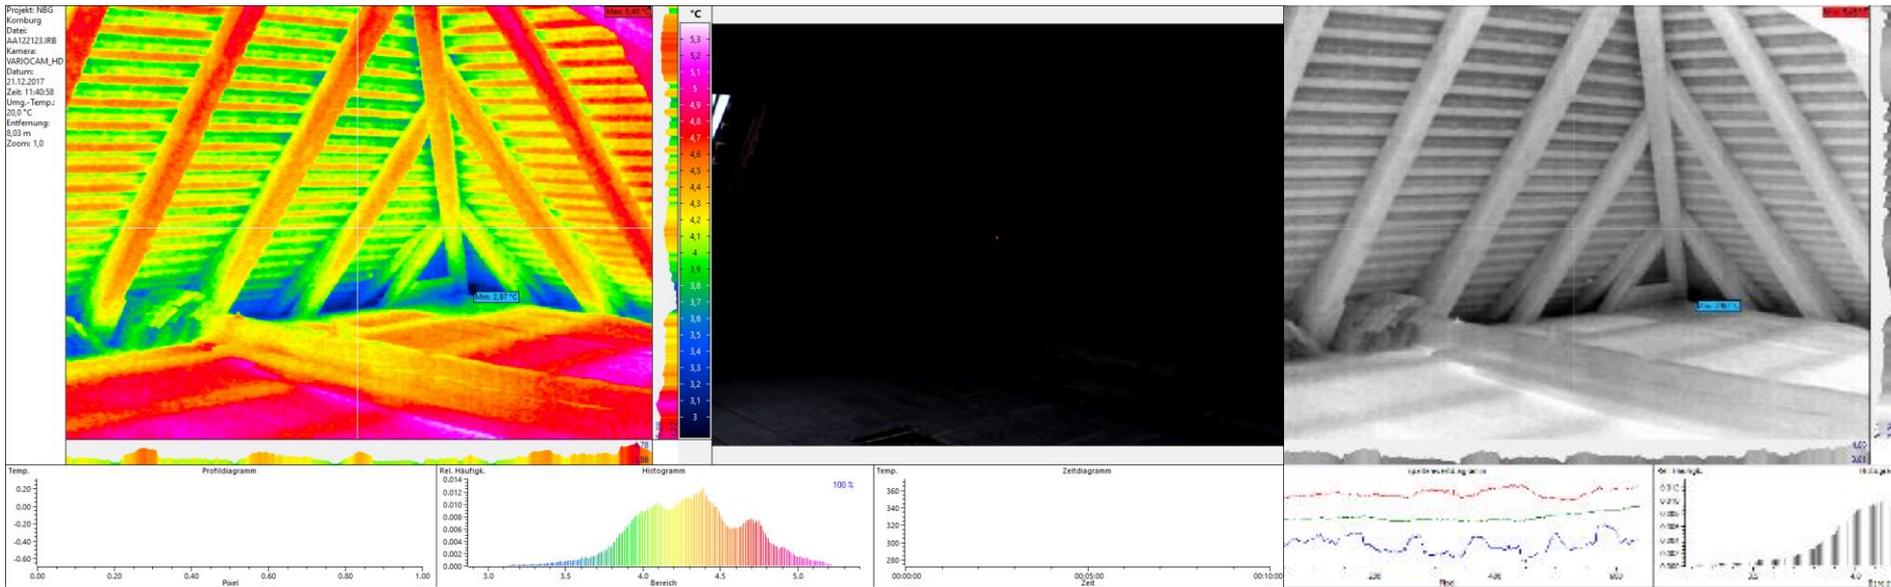
Thermogramm eines Dachbodens mit Deckenbalkenlage und thermisch kälteren Sparrenfußpunkten (Luib 2018)

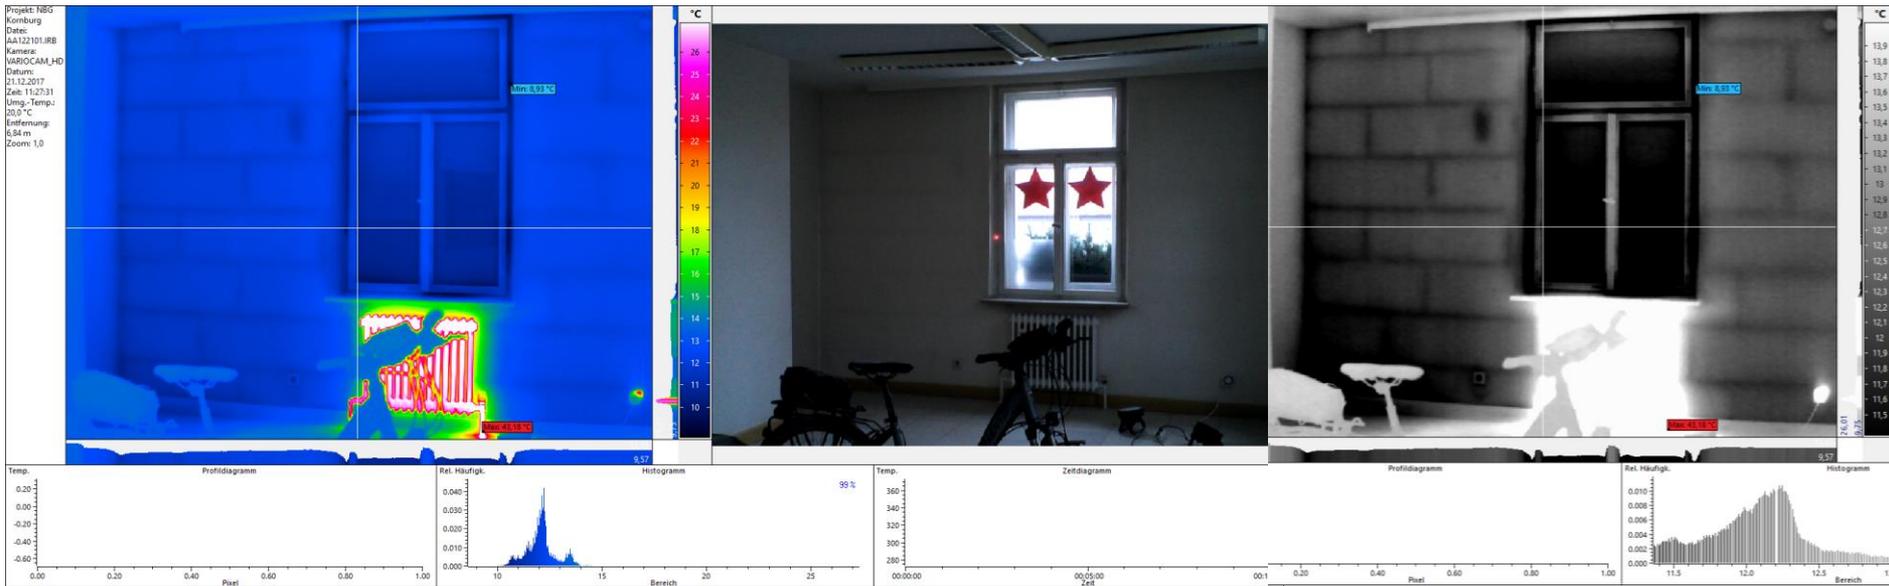
Thermogramm einer Innenwand mit deutlich sichtbaren Dämmplattenstößen (Luib 2018)

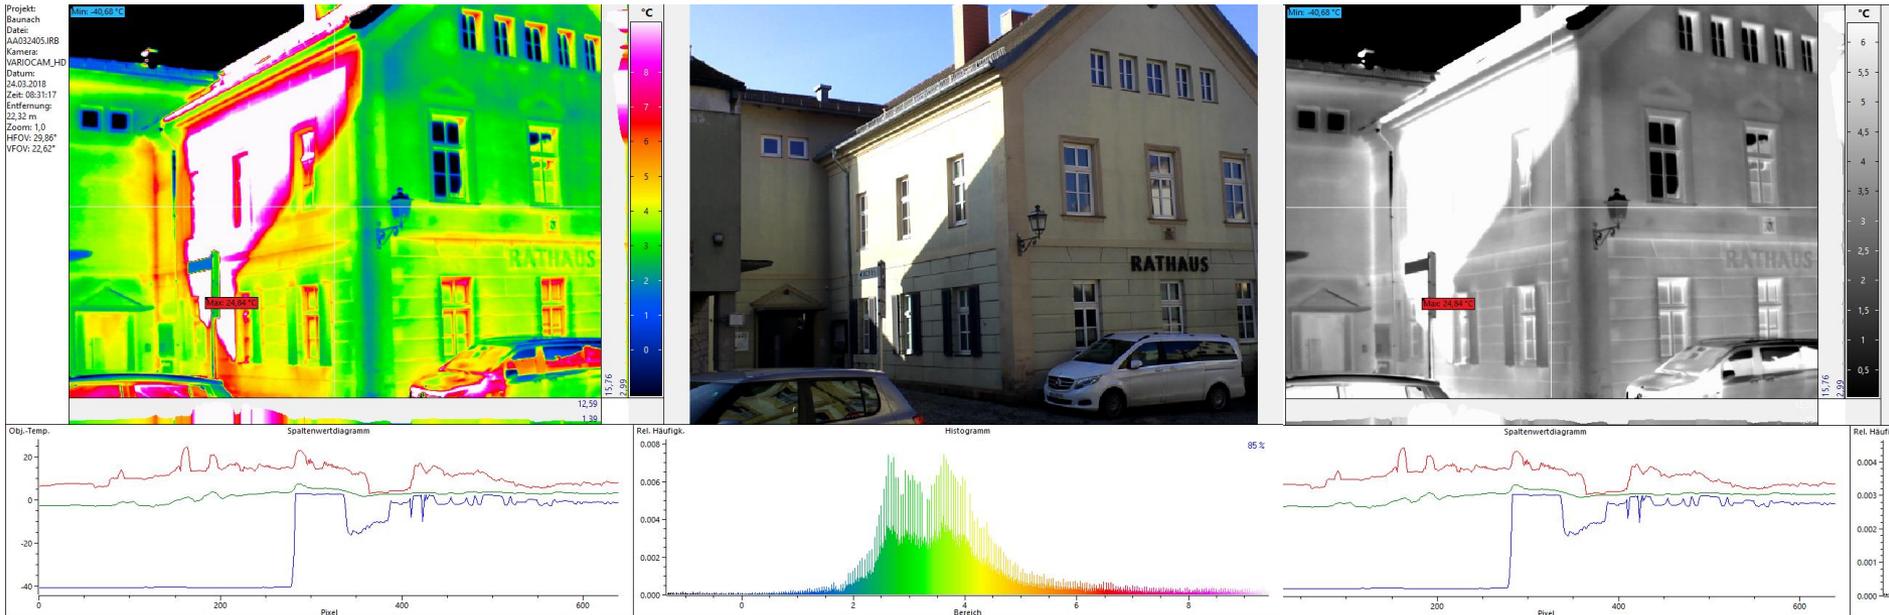
Thermogramm einer Giebelwand mit abgetragenen Zierelementen (Luib 2018)

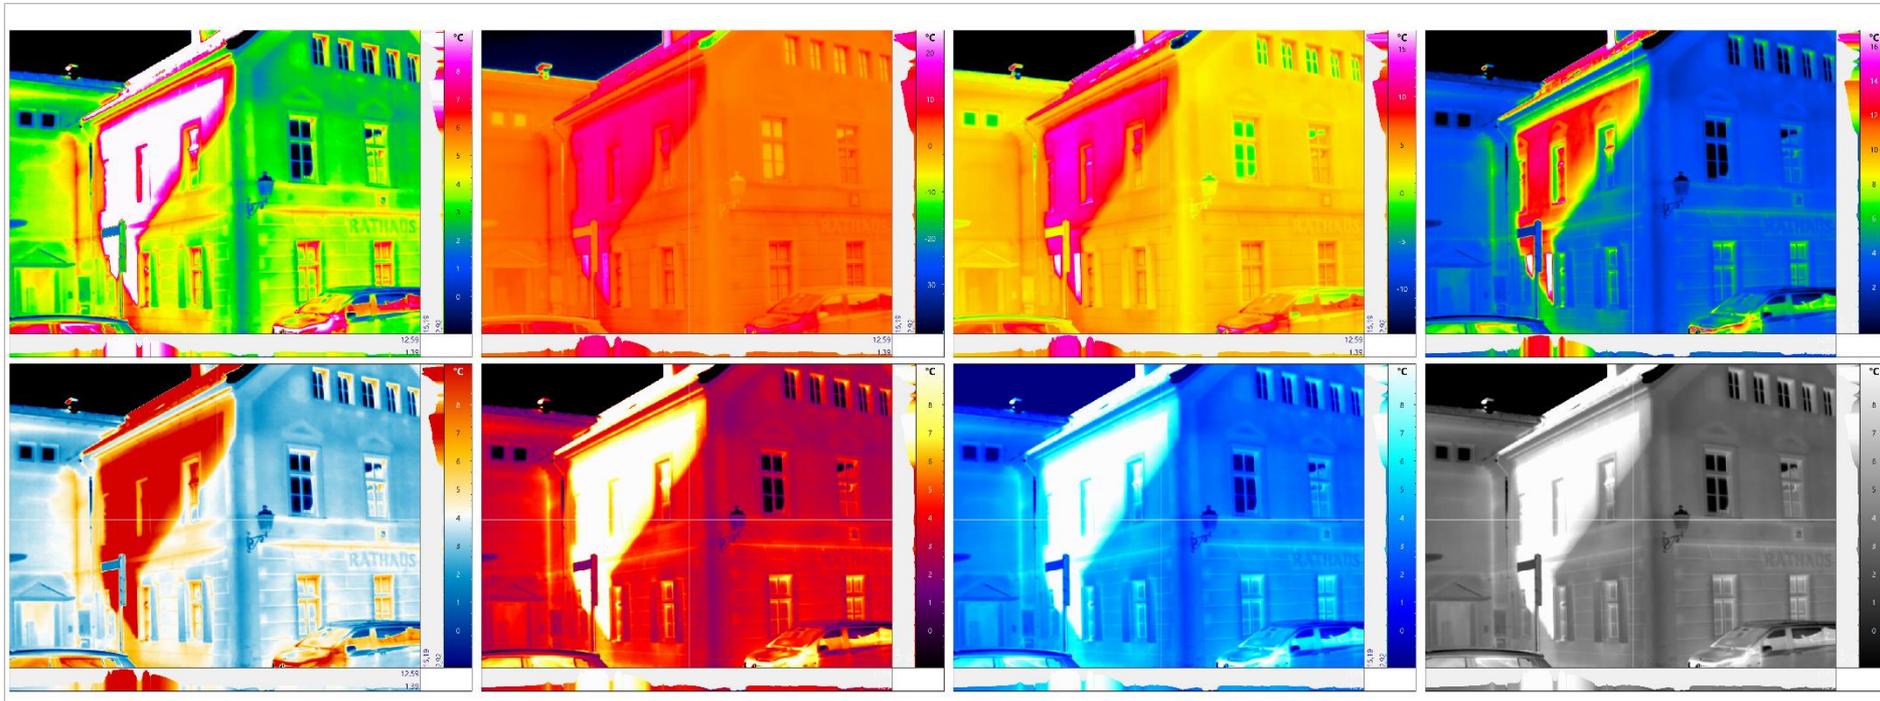
Varianten der Farbskalierung in Thermogrammen (Luib 2018)

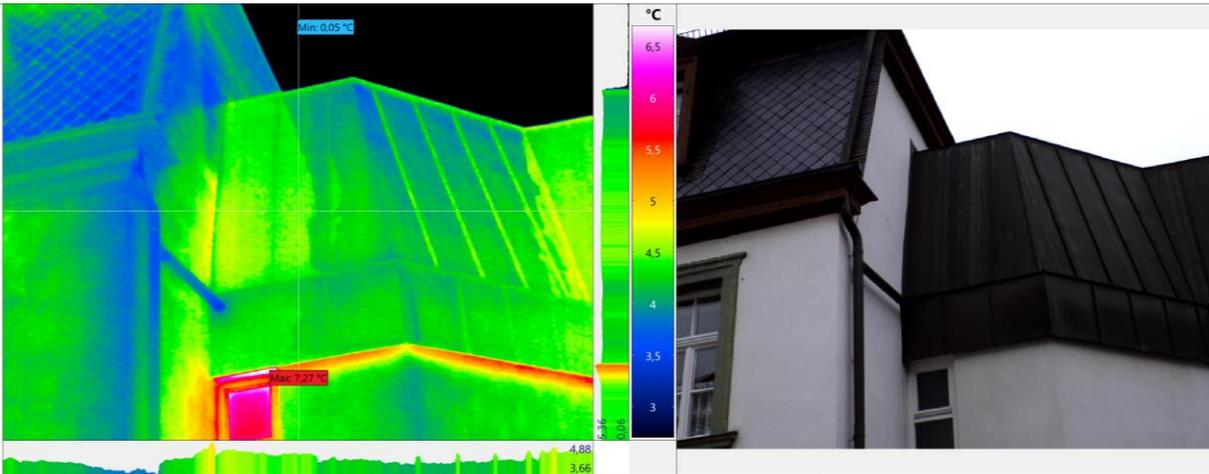
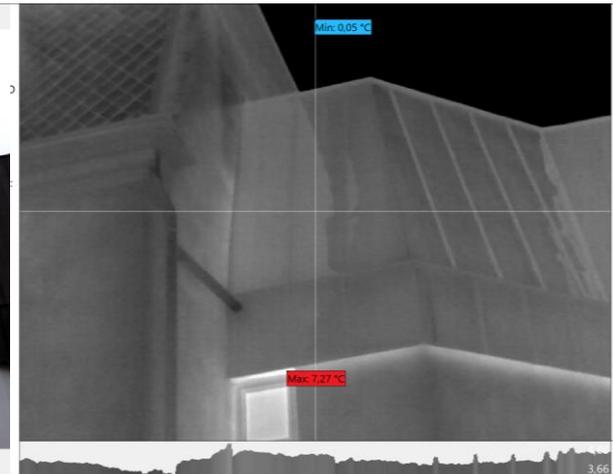
Thermogramm einer Dachkonstruktion mit Lichtreflexen auf den Metallflächen (Luib 2018)

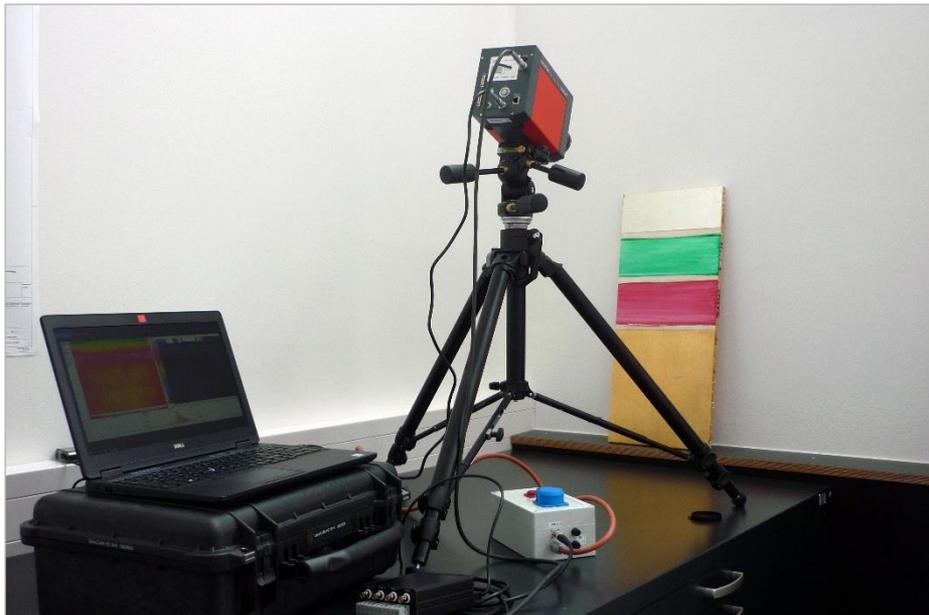
Infrarot-Kamera ImagelR (MWIR) für den Einsatz in Restaurierungswissenschaften, materialwissenschaftlichen Untersuchungen und Oberflächenanalysen (Luib 2018)

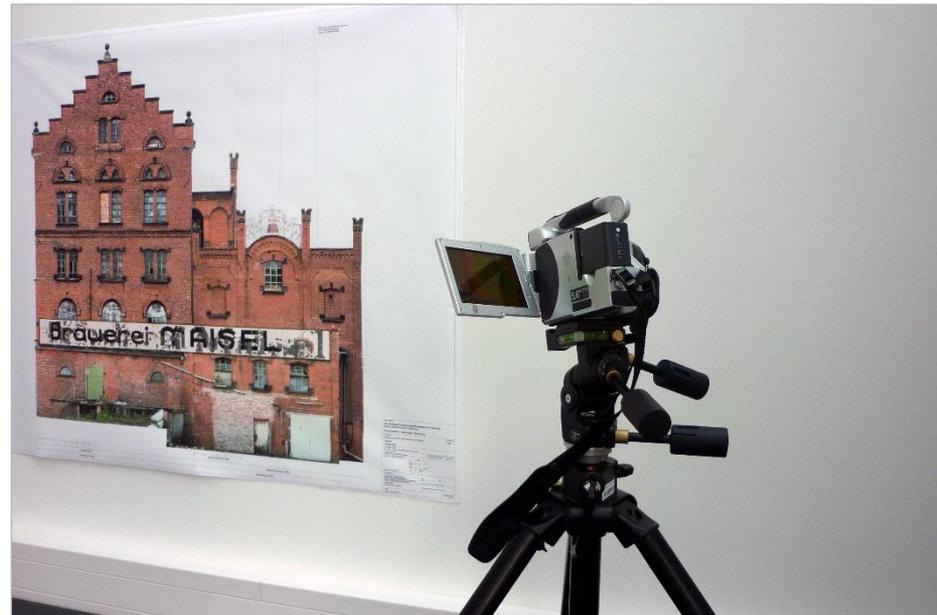
Infrarot-Kamera VarioCAM (LWIR) für den Einsatz in technischer Bauwerksanalyse, Bauforschung und Bauertalt (Luib 2018)

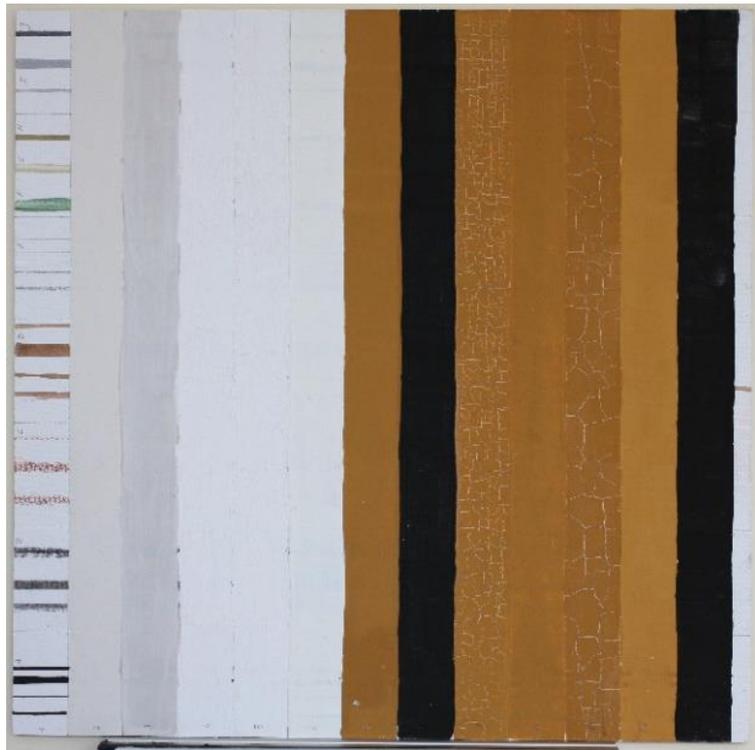
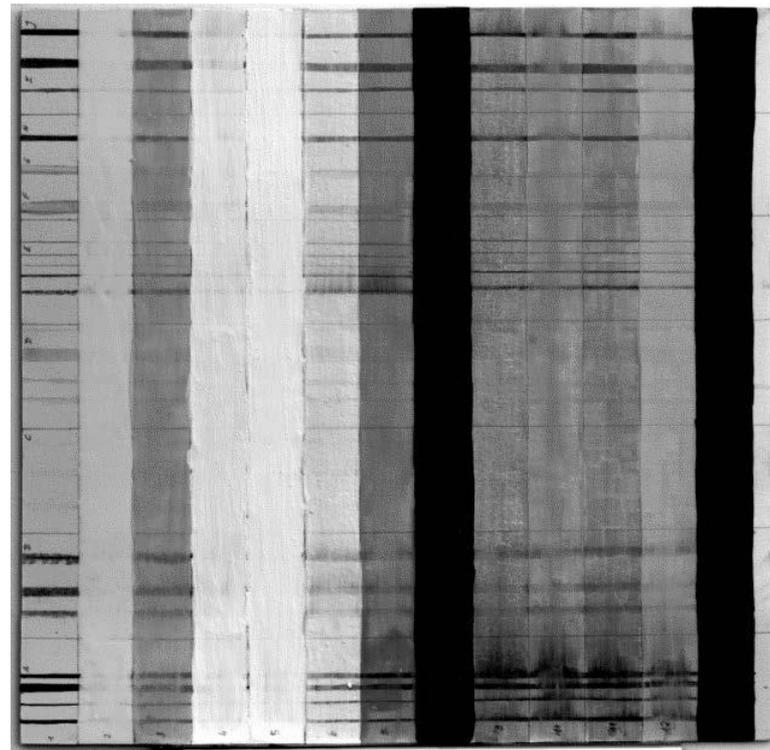
Thermografische Untersuchung von Malgrund und Übermalungen (Projekt RECORDS: Uni Bamberg + Fa. IRCAM 2013)
